*Restauri*  
*della*  
*Chiesa Parrocchiale*  
*di*  
*Santa Maria del Campo*  
*Rapallo*

*Parrocchia di Santa Maria del Campo in Rapallo*

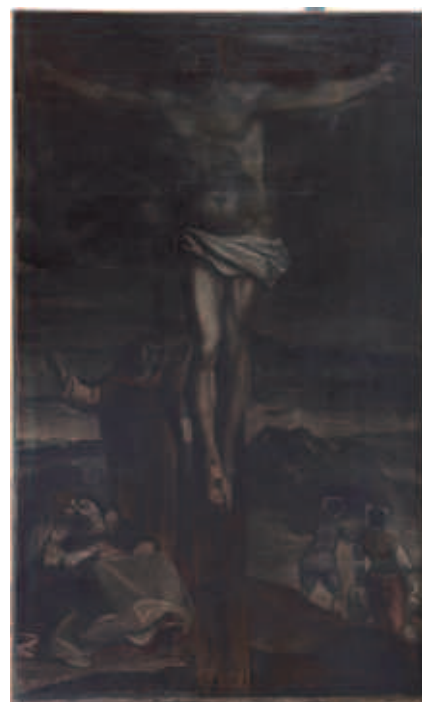
Foto 4: Anonimo pittore ligure seguace di Luca Cambiaso, *Crocifissione con San Giovanni e lo svenimento di Maria*, dopo l'incendio e dopo il restauro che ha parzialmente recuperato il dipinto

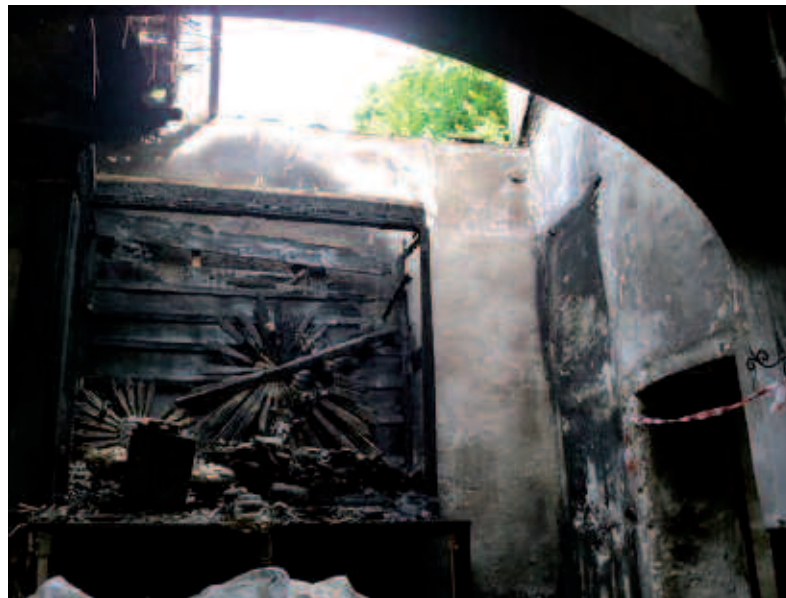
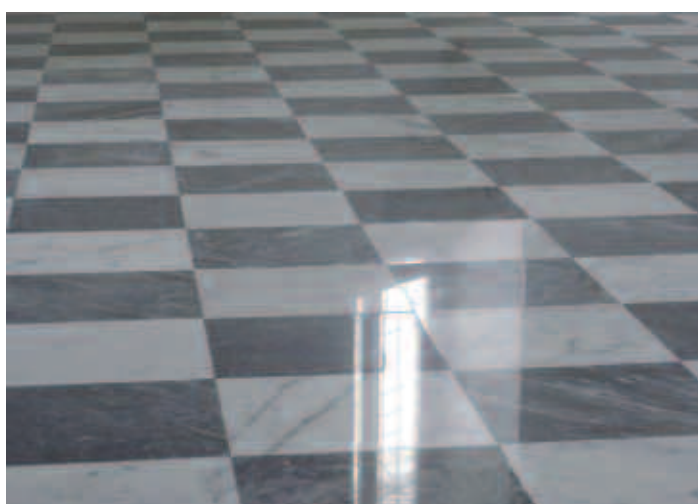
Pavimento prima e dopo il restauro

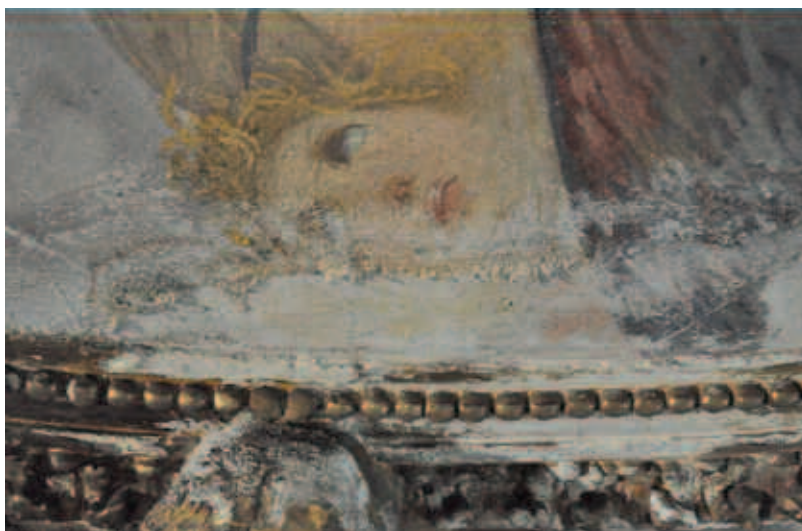
Solo alcune zone, interessate da infiltrazioni, si presentavano molto degradate ed in alcuni casi già sottoposte ad interventi di restauro di dubbia qualità ed efficacia.

Dipinto di R. Resio, particolare di zona altamente degradata

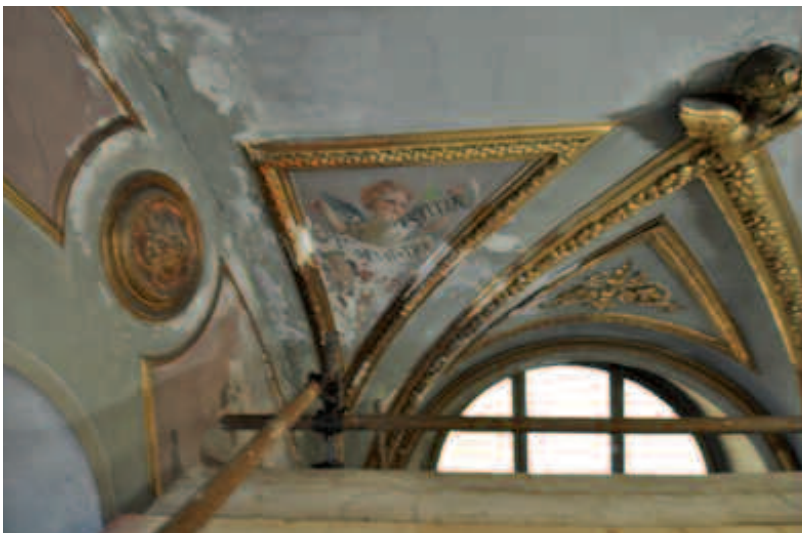
Dipinto di R. Resio del catino, particolare di zona altamente degradata

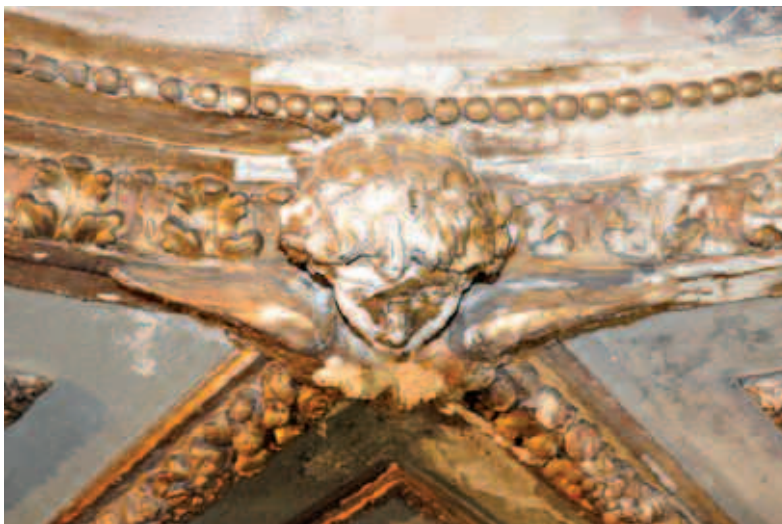
Gli stucchi dorati risultavano generalmente in mediocre stato di conservazione; la doratura in foglia aveva perso l'originaria brillantezza sempre per la presenza del nero fumo. Ampie zone, però, soprattutto in prossimità del campanile e delle bucatore, si presentavano con rifacimenti di pessima qualità a bronzina e finto oro sopra stucchi rovinati da sali ed erosioni, neppure trattati e consolidati prima della ridoratura. In alcune zone, invece, i danni causati dalle infiltrazioni erano tali da aver compromesso quasi irrimediabilmente gli stucchi, erano presenti ampie lacune, distacchi dal supporto ad intonaco, caduta e sollevamento della doratura, efflorescenze saline e distacchi dell'intonaco stesso.

Soprattutto sulla volta della navata, alcune porzioni di doratura risultavano distaccate dal supporto a stucco, benché non fossero presenti infiltrazioni o altri danni di sorta, ciò sembra dovuto al sistema di riscaldamento che porta ad eccessive temperature l'aria delle parti alte dei volumi della chiesa, senza peraltro riscaldare adeguatamente le superfici occupate dalle panche. Sarebbe auspicabile un intervento sul sistema di riscaldamento affinché non si verificino a breve altri distacchi della foglia d'oro.

Particolari di stucchi dorati altamente degradati

Le porzioni di stucco mancanti, oppure talmente degradate da non poter essere salvate, sono state ricostruite tramite calchi con Gomma Siliconica e colatura di gesso purificato e sono state applicate a pressione con gesso alabastrino studiato appositamente per l'applicazione degli stucchi.

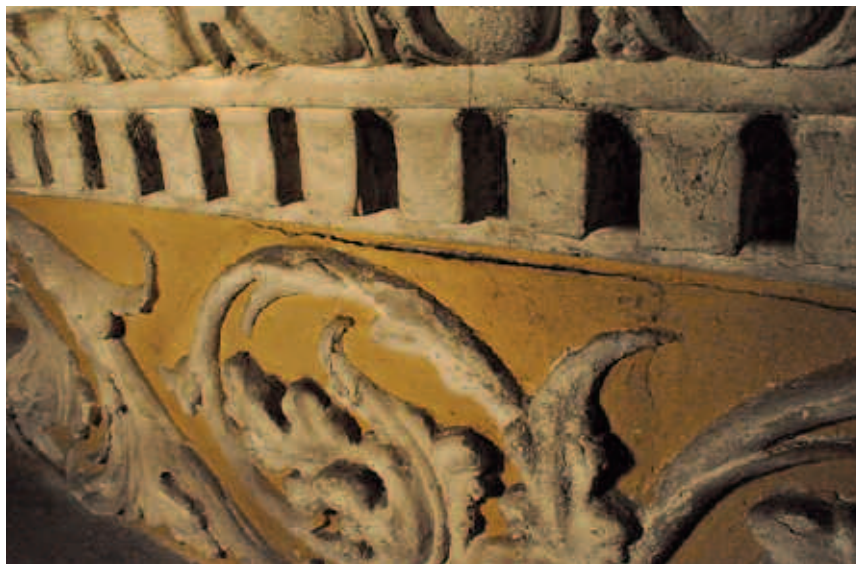
Il cornicione modanato con decorazioni geometriche e fitomorfe, a stucco monocromo, ed il fascione sottostante, con decorazione a esili stucchi a girali su fondo ocre dipinto a imitazione dell'oro, così come gli stucchi delle lesene, presentavano, su tutta la superficie, una patina sempre dovuta al nero fumo e ad altri depositi, in alcune zone, sempre interessate da infiltrazioni, erano presenti lacune, sollevamenti, distacchi, erosioni ed efflorescenze saline.

Particolari del fascione prima dell'intervento di restauro.  
Da notare il distacco della formella a banco

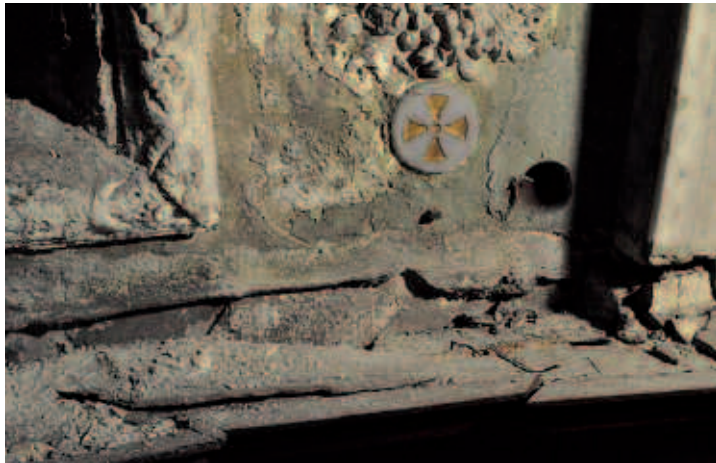
Gli stucchi applicati, caratterizzati da decorazioni geometriche e fitomorfe, che incorniciano le finestre soprastanti il coro erano in pessimo stato di conservazione; alcune vaste porzioni erano cadute, altre altamente degradate e lacunose.

Particolare di zona altamente degradata in prossimità del coro, prima dell'intervento di restauro

Le zone maggiormente interessate dai sali, che presentavano un tasso di umidità elevato a causa di infiltrazioni risolte da poco tempo, sono state precedentemente trattate con impacchi di acqua deionizzata e sono state poi essiccate con l'ausilio di lampade agli infrarossi.

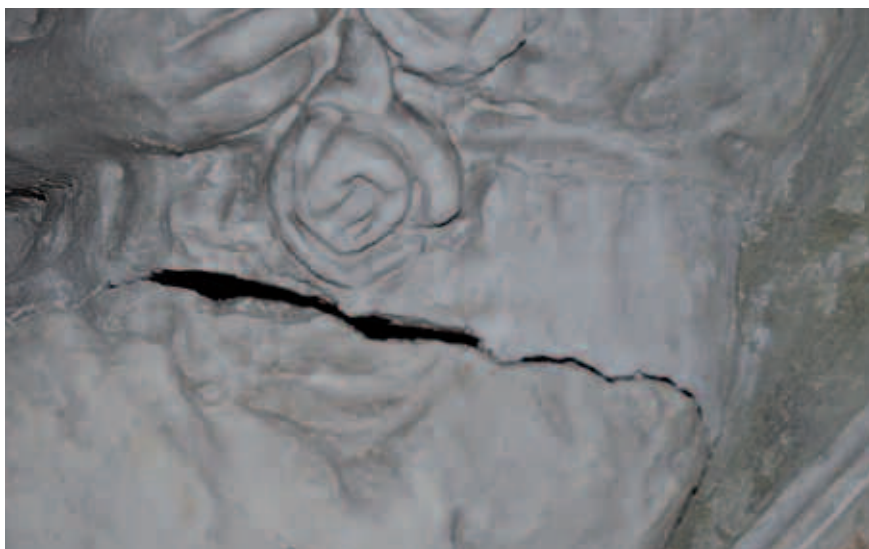
Particolare di un angelo della navata, frattura della vita

eseguito con applicazioni, fino a rigetto, di Silicato di Etile (preparato a base di esteri etilici dell'acido silicico al 70% di materia attiva, con utilizzo di solvente alcool isopropilico), mentre per i sollevamenti delle zone dipinte e per gli stucchi sono state praticate iniezioni di resina acrilica Primal B60A.

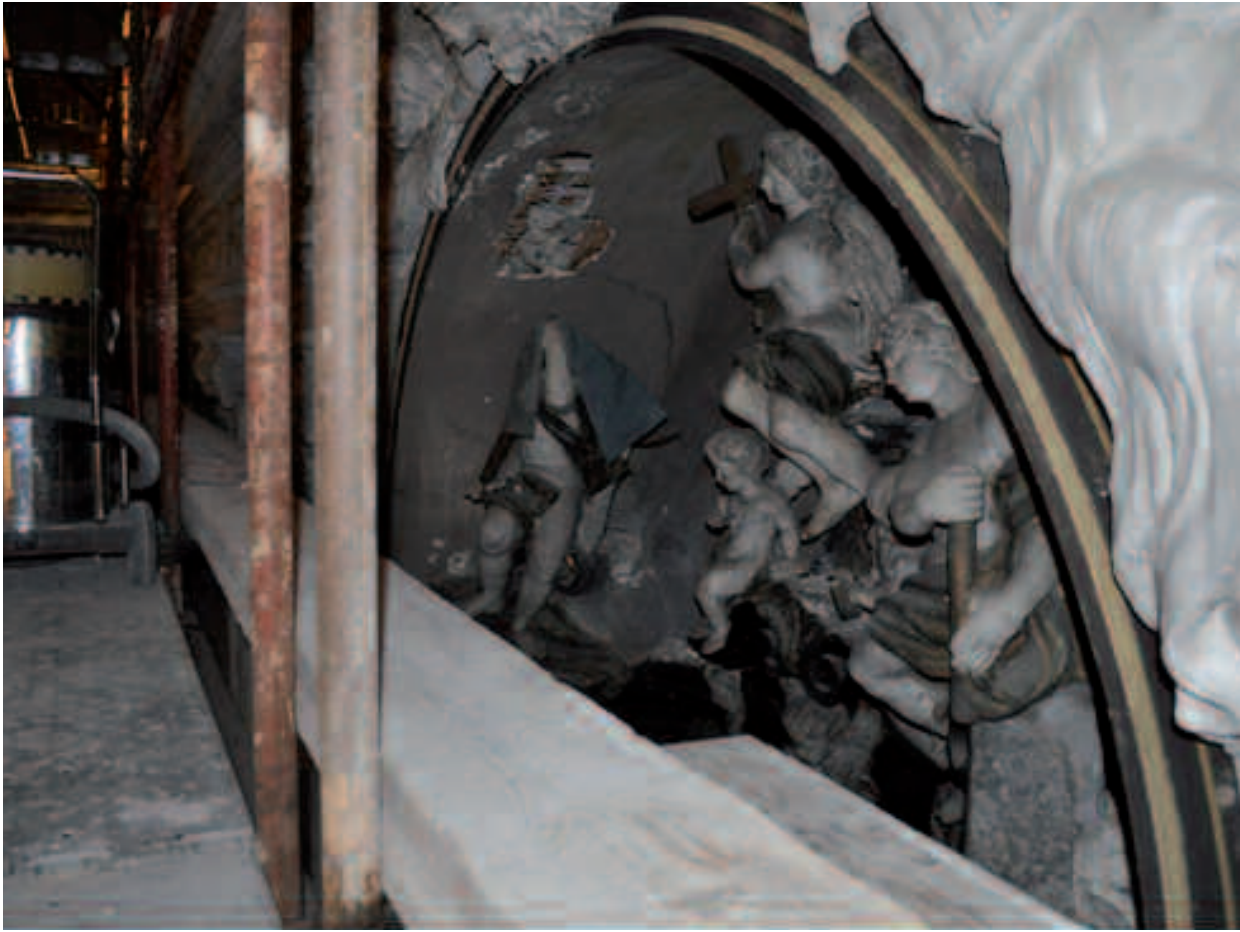
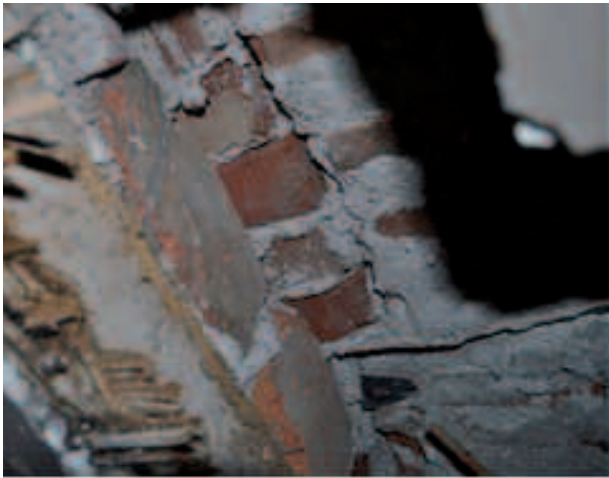
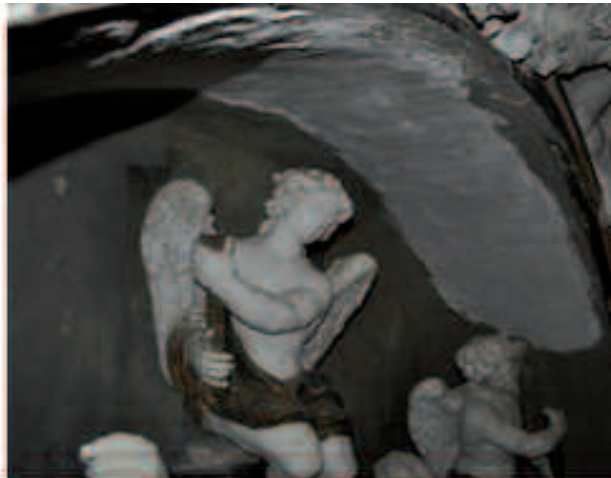
La "voltina" della cappella del Sacro Cuore, in canniccio, è apparsa in pessimo stato di conservazione.

La cappella del Sacro Cuore, prima e durante l'intervento

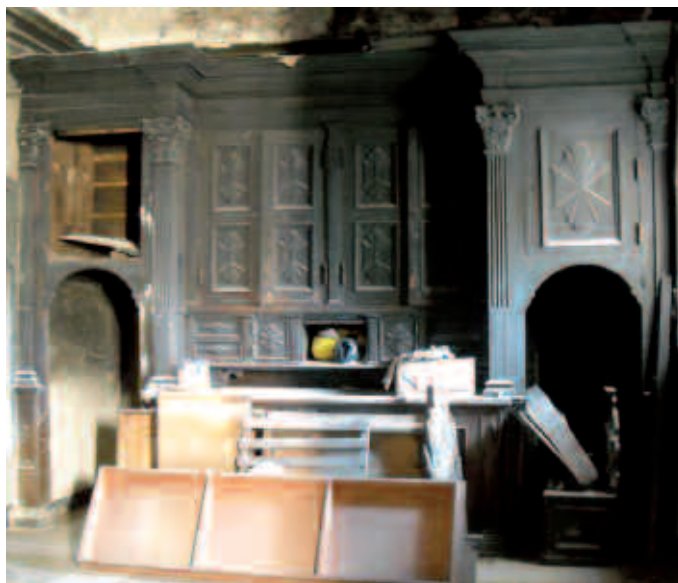
Il mobile da sagrestia era in pessime condizioni a causa dell'incendio divampato nel locale.

Il mobile è stato smontato e trasferito nel laboratorio di restauro dopo essere stato numerato e fotografato in ogni sua parte. Dopo una prima pulitura, eseguita con white spirit per eliminare il primo strato di fuliggine, si è proceduto con la rimozione degli strati di cera, gomma lacca e pece, che si erano cristallizzati per il calore dell'incendio, con l'utilizzo di bisturi e raschietti. Per facilitare l'operazione è stato utilizzato un gel decappante.
