*Restauri*  
*della*  
*Chiesa Parrocchiale*  
*di*  
*Santa Maria del Campo*  
*Rapallo*

*Parrocchia di Santa Maria del Campo in Rapallo*

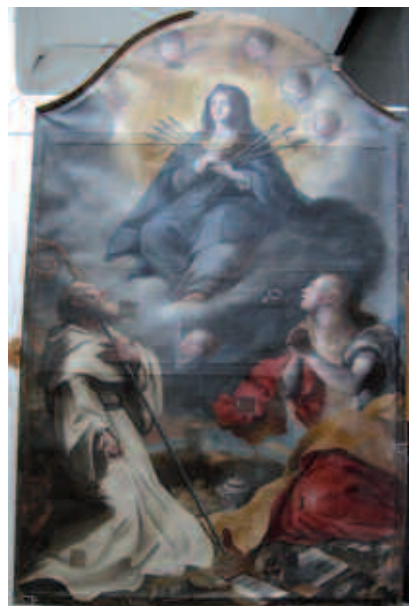
Le fiamme hanno però fatto anche vittime preziose tramutando in cenere un interessante dipinto raffigurante la *Madonna Addolorata* (foto 1), restaurato da Patrizia Magliano di Genova e che attendeva di essere riposizionato sul proprio altare (il secondo a destra), dove oggi

Foto 1: Bartolomeo Guidobono, *Madonna addolorata*, prima de restauro, perduto

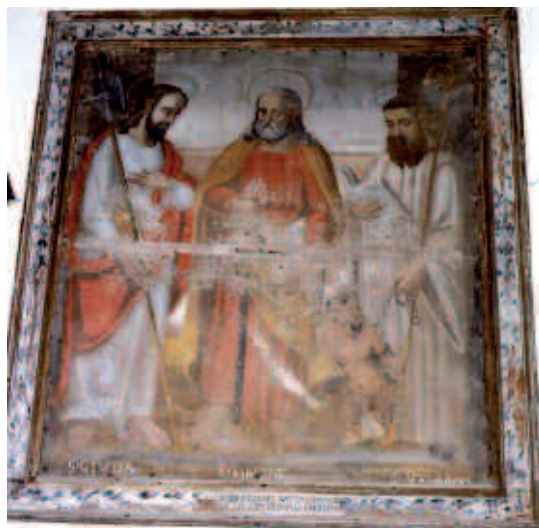
Foto 2: pittore ligure attivo nel 1618, *San Giuda, San Simone e San Bernardo*, perduto

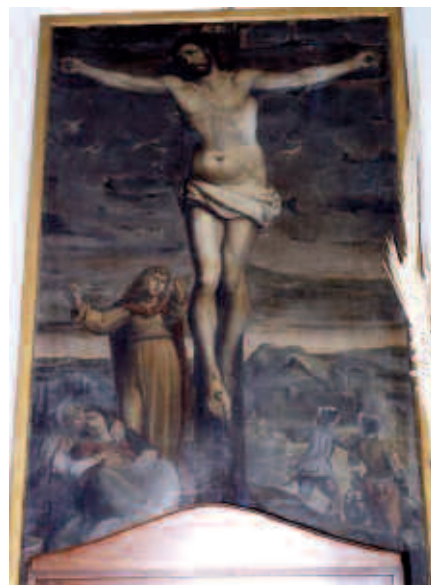
Difficile dire se la *Crocifissione* oggi in Santa Maria del Campo possa essere identificata con quella citata nell'inventario di Gerolamo Balbi, ma la notizia è comunque utile per stabilire il legame fra l'opera in esame e quella ancora presente nella chiesa francescana genovese. Il restauro eseguito da Riccardo Janin, restauratore della Soprintendenza per i Beni Storici, Artistici ed Etnoantropologici della Liguria, ha permesso il recupero di quanto rimasto dell'importante tela, ma il colore è risultato purtroppo in grande parte "cotto" dal calore sviluppato dall'incendio ed è dunque irreversibilmente annerito.

Foto 3: Anonimo pittore ligure seguace di Luca Cambiaso, *Crocifissione con San Giovanni e lo svenimento di Maria*, il dipinto prima dell'incendio

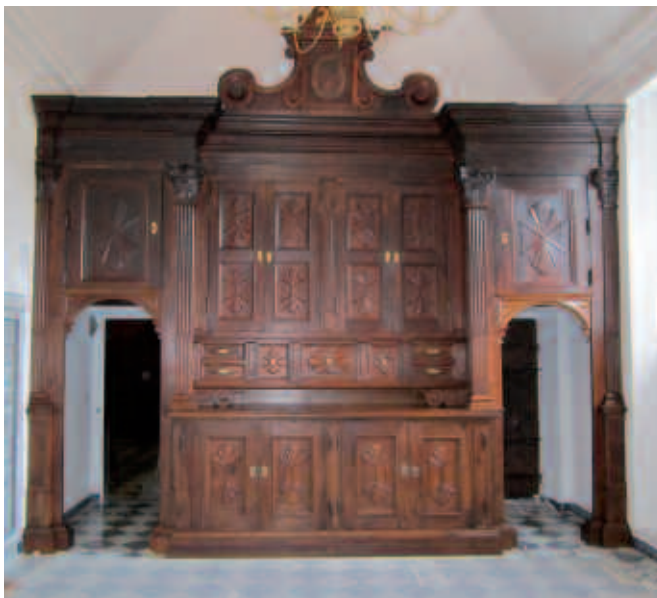
Perduto uno degli armadi della ricca sagrestia, si sono invece salvati il grande e prezioso mobile della metà del XVIII che sormonta la porta di entrata alla sagrestia (foto 5), una splendida scrivania della stessa epoca (foto 6), il mobile portapaliotti costituito da una parte settecentesca e da una parte ottocentesca e una panca del XIX secolo. Il restauro, condotto con meticolosa cura e attenzione da Emanuele Calzolari e Gabriele Garbarino di Genova, ha fatto emergere la particolare finezza soprattutto del grande mobile e della scrivania, entrambi di manifattura ligure e che presentano affinità con il coro della chiesa di San Michele di Pagana, realizzato nel 1758-

Foto 5: Manifattura ligure del XVIII secolo, Armadio

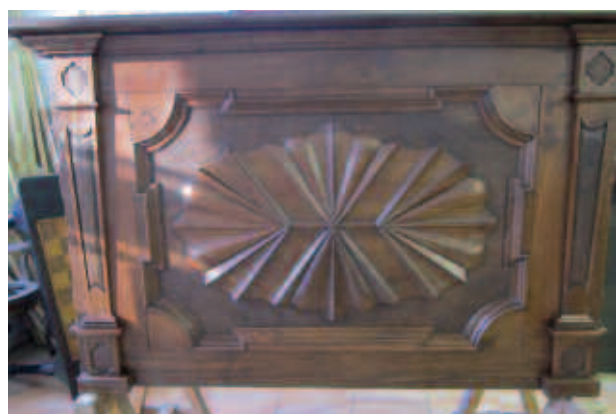
Foto 6: Manifattura ligure del XVIII secolo, Scrivania

La scrivania aveva inoltre subito molti interventi che ne avevano modificato profondamente l'aspetto originale. Il piano originale era stato sostituito con uno realizzato con tre assi di castagno, erano stati eliminati i due cassetti antichi per sostituirli con tre cassetti realizzati con svariate essenze e assemblati con chiodi recenti. Nella parte retrostante era stato aggiunto una specie di inginocchiatoio realizzato con la mostrina di un cassetto e assemblato con chiodi e viti. Parte della sagoma del pannello frontale era stata sostituita con una in legno dolce senza mantenere la centinatura originale. La scrivania risultava priva dello zoccolo ed era evidente la presenza di parassiti xilofagi.

Le parti deteriorate, prima dell'intervento di tassellatura, sono state consolidate con paraloid. Le parti mancanti (sagome, piano, zoccolo e cassetti) sono state realizzate a mano con essenza lignea coeva e utilizzando tecniche e materiali d'epoca.

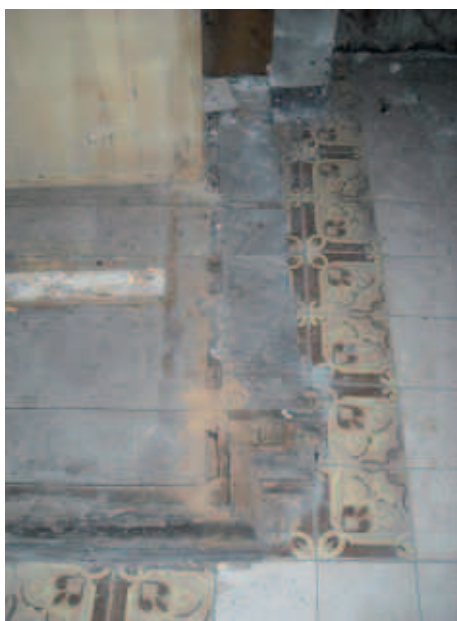
Pavimento prima e dopo il restauro

Nei mesi successivi all'incendio, dopo aver ricostruito il tetto (e la sua struttura) e smontato i preziosi mobili si è proceduto al risanamento completo degli interni. Questa operazione è avvenuta con il rifacimento degli intonaci, nella sostituzione delle piastrelle del pavimento e con il rifacimento totale dell'impiantistica elettrica e necessaria per i corpi illuminanti della chiesa e per controllo delle campane che l'incendio aveva irrimediabilmente danneggiato.

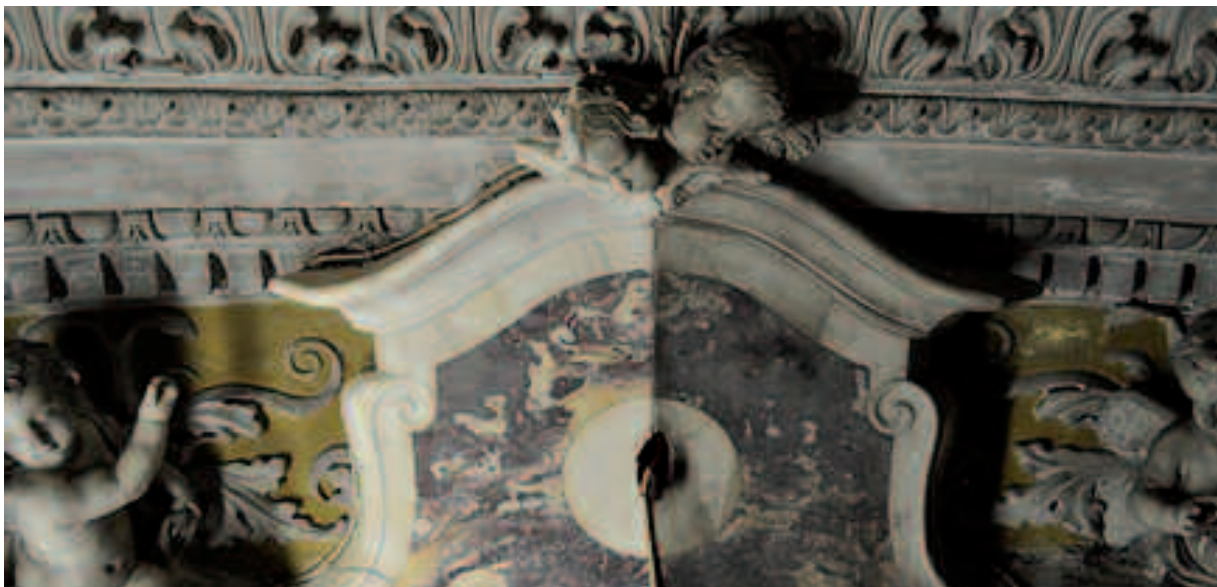
Particolare di prova di pulitura dei marmi del presbiterio

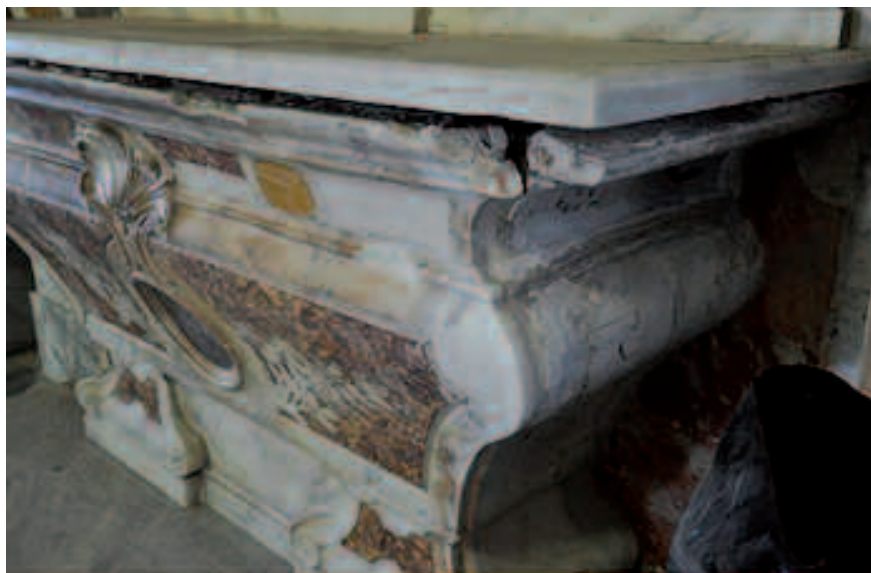
Particolare dell'altare della Madonna Rosario

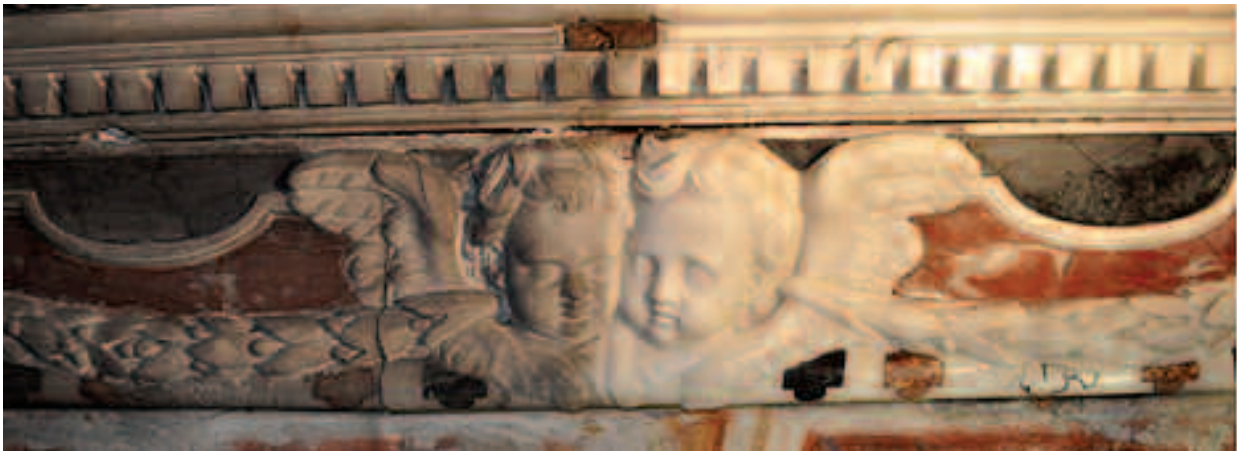
Particolare di prova di pulitura dei marmi della cappella di N.S. di Caravaggio

Per quanto riguarda l'altare di N. S. di Caravaggio è stato necessario smontare la lesena di sinistra, rimuovendo le lastre lapidee, abbassare il livello della muratura retrostante, collocare dei perni e ganci in acciaio inox e quindi ricollocare dette lastre nella loro sede.

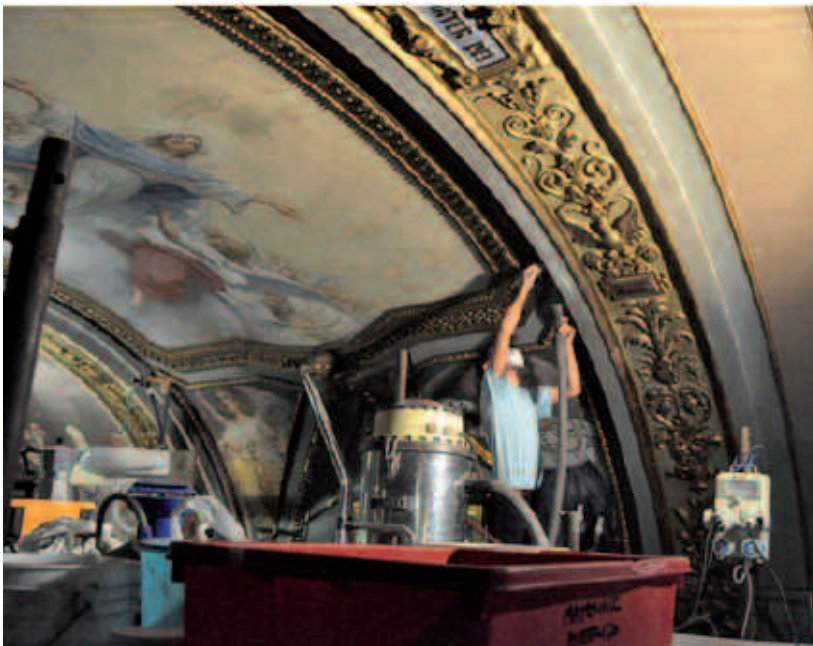
Durante la spolveratura della volta del Presbiterio

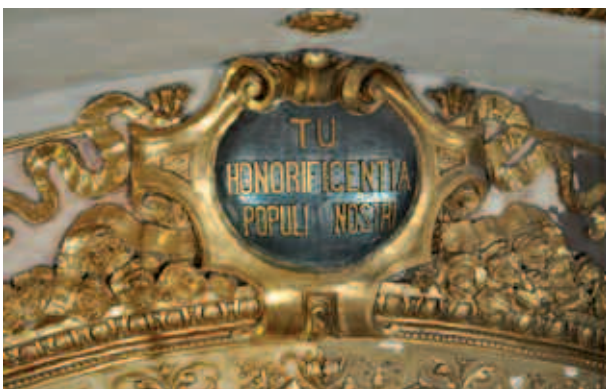
Particolare di pulitura della doratura

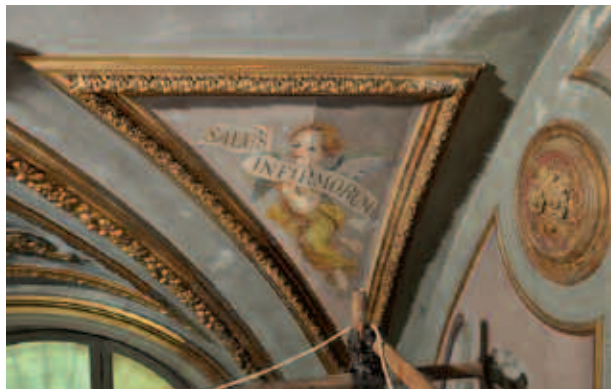
Particolare di pulitura su affresco del Morgari

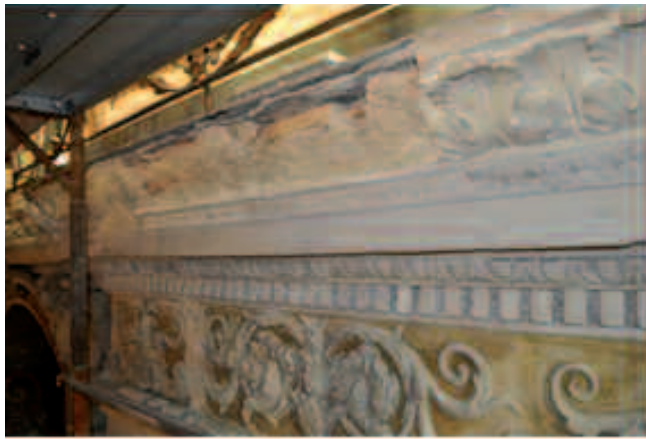
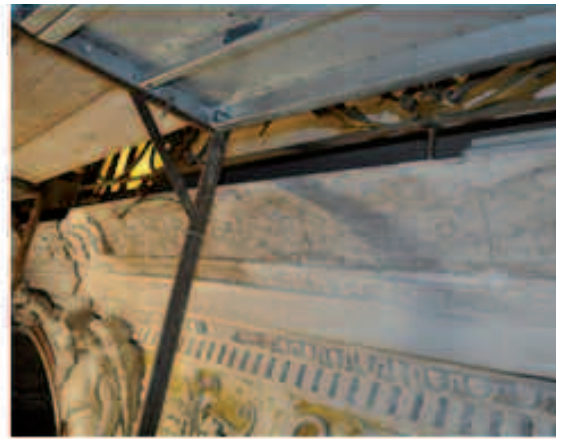
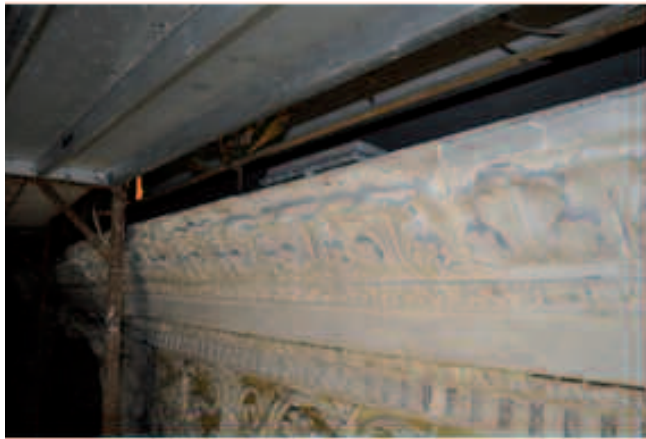
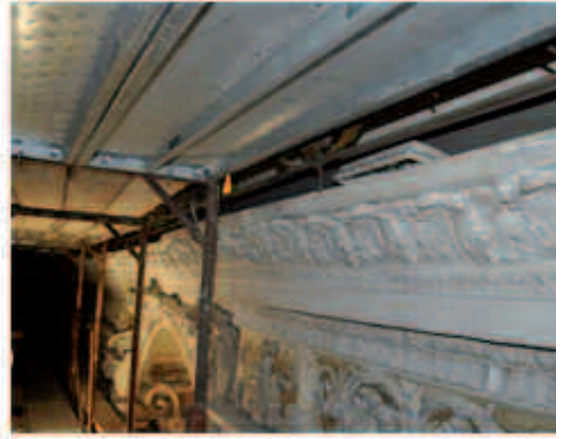
Esempio di trattamento di una zona del cornicione a rischio crollo: nella prima immagine le formelle sono state rimosse; nella seconda è stato preparato il fondo con malta; nella terza le formelle sono state ricollocate; nella quarta le lacune sono state stuccate

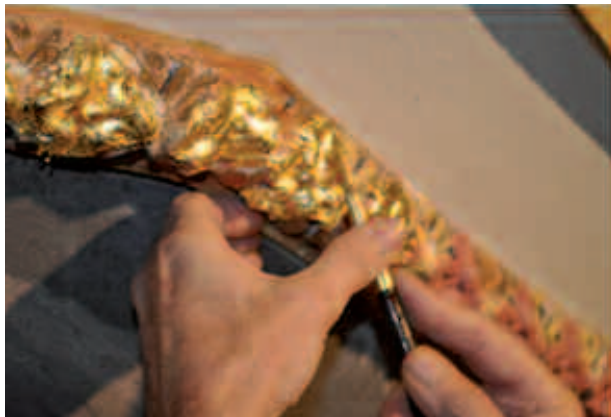
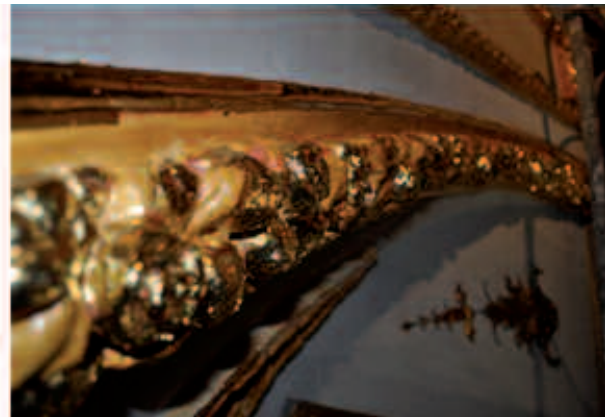
Fasi della doratura

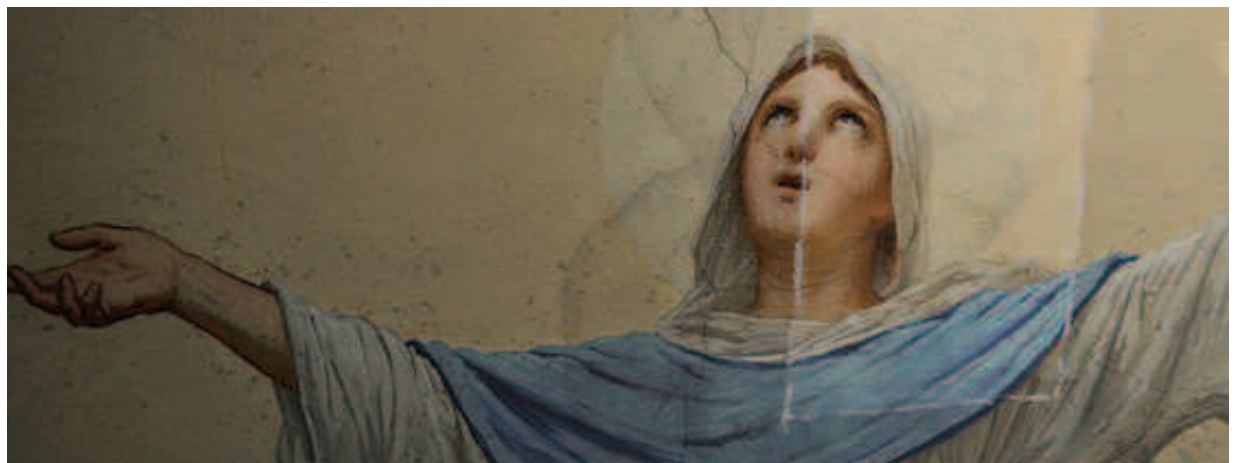
Particolare di prova di pulitura su affresco del Resio

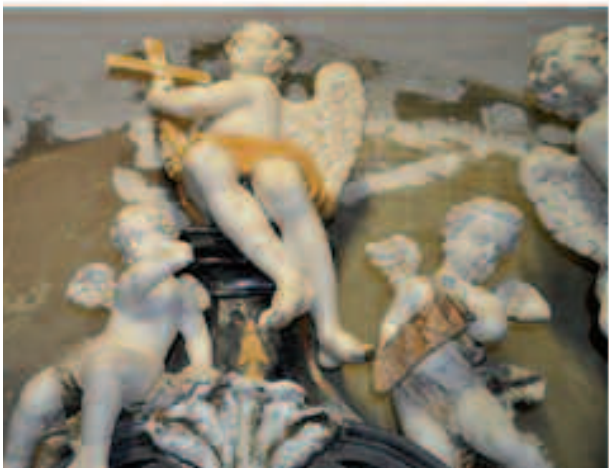
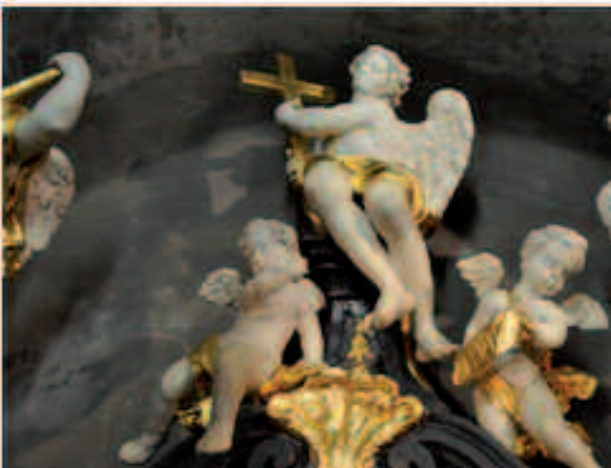
La cappella del Sacro Cuore, prima e durante l'intervento

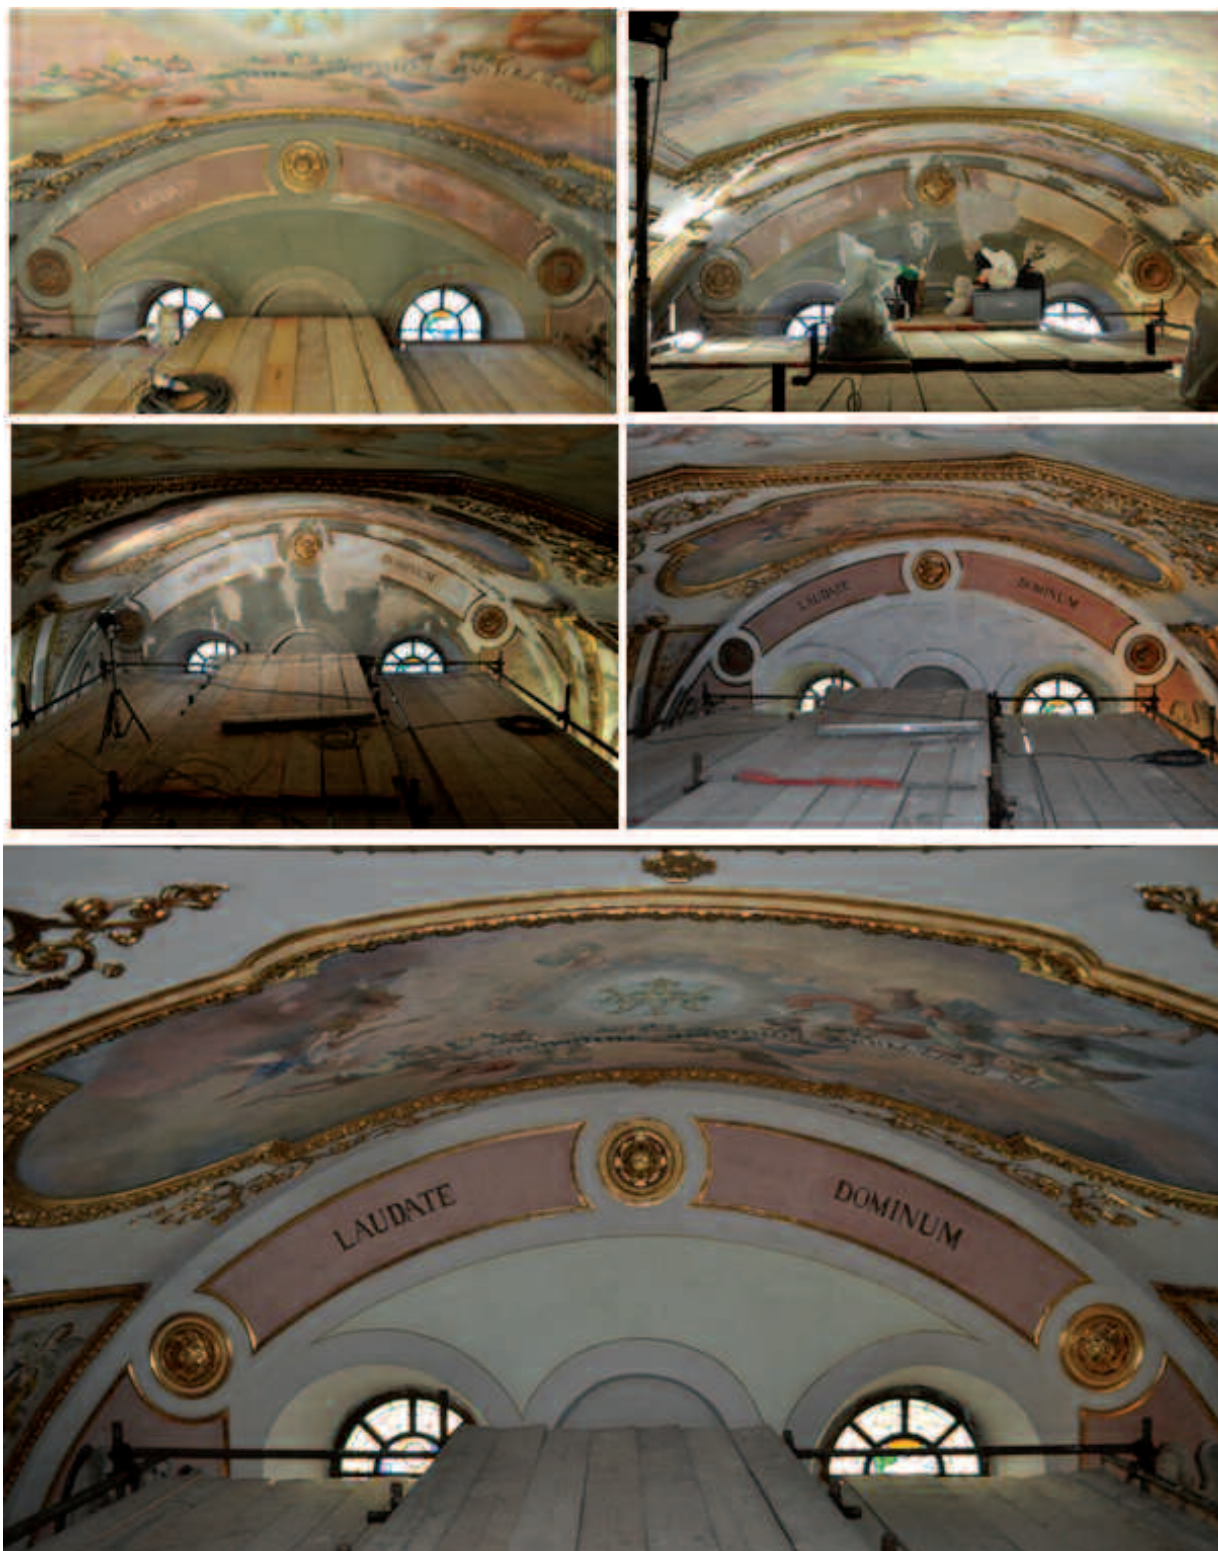
Durante e dopo l'intervento di restauro della controfacciata

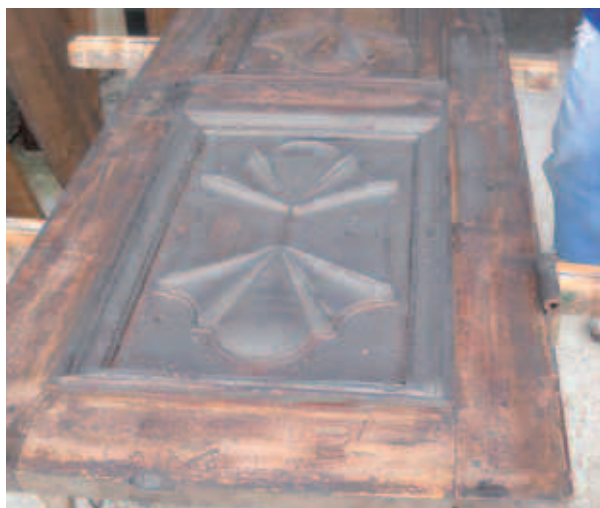
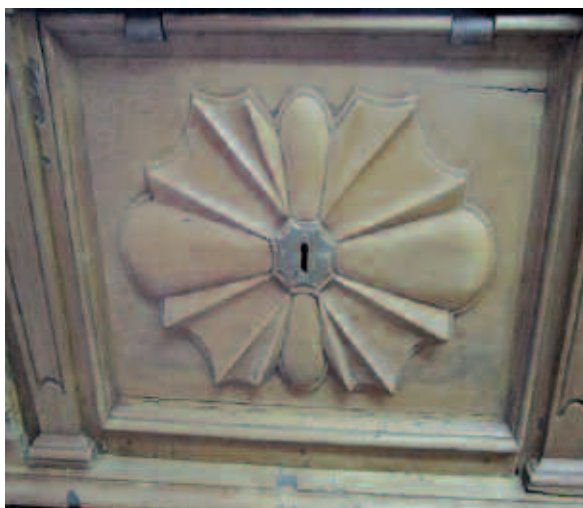
Il mobile da sagrestia era in pessime condizioni a causa dell'incendio divampato nel locale.

Il mobile è stato smontato e trasferito nel laboratorio di restauro dopo essere stato numerato e fotografato in ogni sua parte. Dopo una prima pulitura, eseguita con white spirit per eliminare il primo strato di fuliggine, si è proceduto con la rimozione degli strati di cera, gomma lacca e pece, che si erano cristallizzati per il calore dell'incendio, con l'utilizzo di bisturi e raschietti. Per facilitare l'operazione è stato utilizzato un gel decappante.

In seguito sono state smontate tutte le parti assemblate con colla, utilizzando come solvente alcool 99°, in quanto il calore generato dall'incendio ha cristallizzato la colla e successivamente l'acqua utilizzata per domarlo ha prodotto una marcescenza. Dopo la perfetta asciugatura le varie parti sono state riassemblate utilizzando colla a caldo forte di tipo animale. Le parti mancanti sono state realizzate a mano e con essenza lignea coeva.

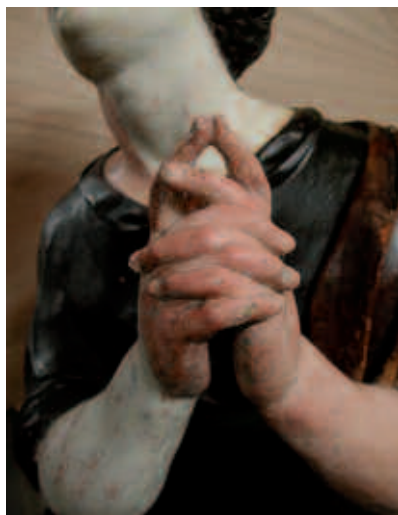
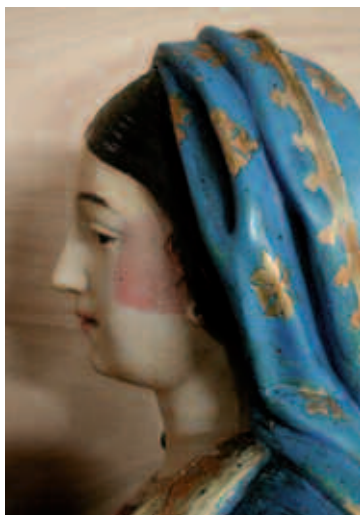
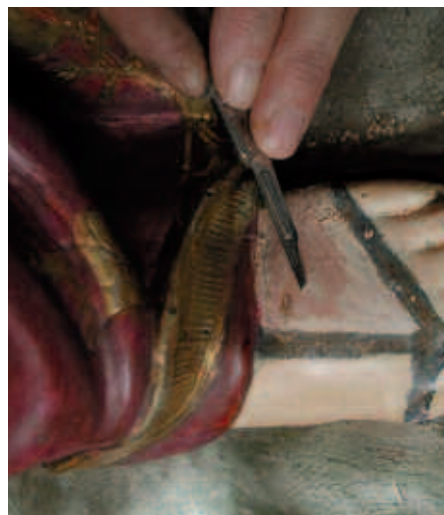
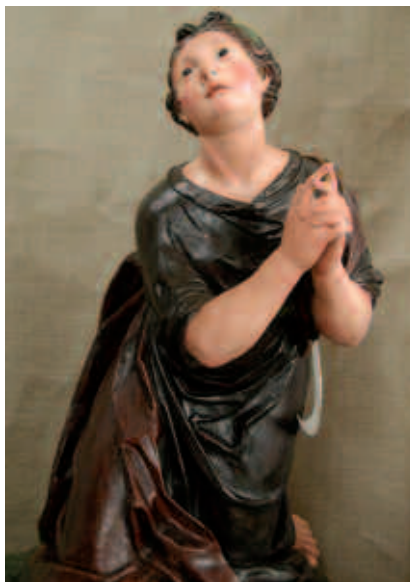
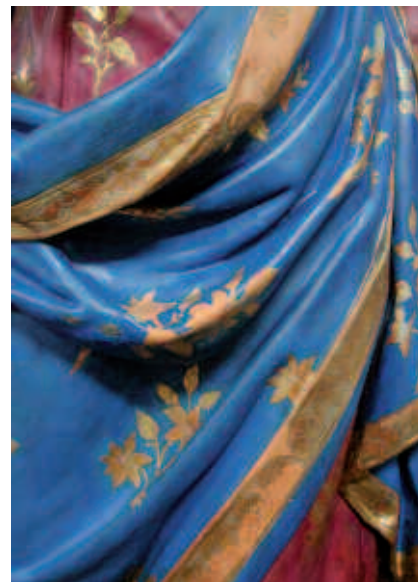
Le dorature, riprese in più punti a bronzina che nel corso del tempo si è ossidata provocando alterazioni anche sulla preparazione a gesso e colla le anatomiche e la nuvola erano completamente ridipinte oltre che verniciate in maniera disomogenea.

Lo sporco superficiale era costituito principalmente da nerofumo mentre sul manto della Madonna si riscontrano: ridipinture debordanti, strati disomogenei di vernice ossidata, sbiancamenti causati da puliture improprie.

Il primo intervento è stata la disinfestazione del supporto ligneo sia tramite fumigazione con Copyr Smoke che per impregnazione tramite siringa attraverso i fori di sfarfallamento con Permetar. Saggi di pulitura hanno permesso di differenziare la pulitura come segue: per lo

sporco, superficiale applicazione di gels a Ph, compreso tra 6 e 9 seguiti da lavaggi prima con Mucina e infine con sola Acqua Deionizzata. Le ridipinture sulle anatomiche sono state dapprima ammorbidite tramite l'uso di 2 tipi di Chelante in soluzione acquosa addensata: uno più debole a base di Acido Citrico e TEA l'altro a base di EDTA e DMSO il materiale rigonfiato è stato asportato a bisturi; altre ridipinture sui manti sono state asportate con Solvent Gel a base di Acetone e Alcool Benzilico.

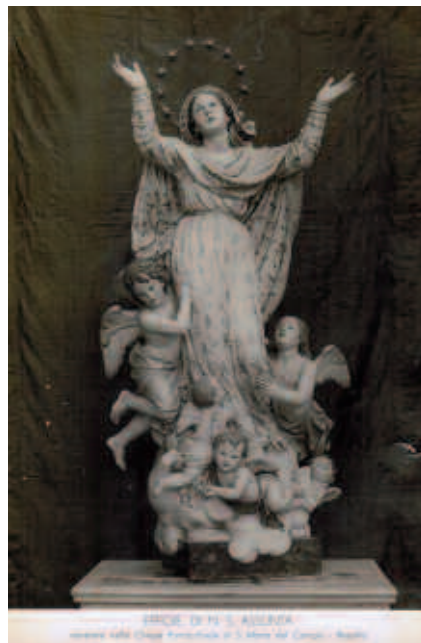
Da una prima osservazione, era riscontrabile un'evidente e poco opportuna ridipintura che interessava l'intera superficie costituente le vesti e gli incarnati di tutte le figure, facendole apparire con l'aspetto di bambole di celluloidi.

Inoltre il velo, il mantello interno della Vergine e il basamento erano interessati da una "originale" applicazione di stelline dorate adesive, probabile tentativo recente di ulteriore abbellimento.

La scultura evidenziava alcune porzioni di modellato distaccato; in particolare le mani della Beata Vergine Maria risultavano essere sconnesse, causa anche di un assemblaggio scorretto già dall'originale costruzione (questa caratteristica è riscontrabile anche su altre opere dello stesso autore), oltre alle ali degli angeli e dei putti, che avevano subito numerosi tentativi di riposizionamento, non sempre ortodosso.

Effettuato il trasporto presso il Laboratorio, si è proceduto alla preventiva fermatura della pellicola pittorica e riadesione del supporto, seguita dalla disinfestazione dagli insetti xilofagi,

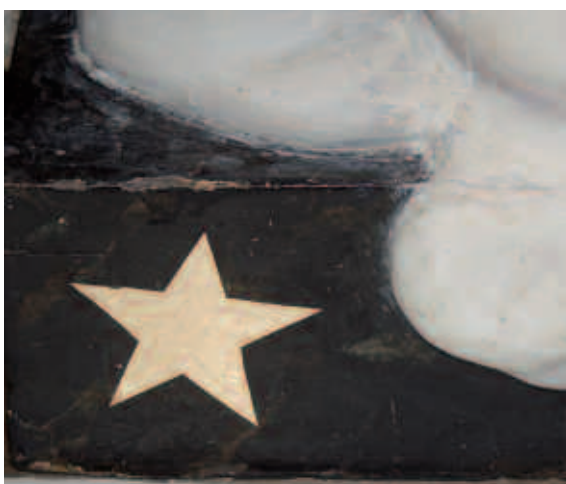
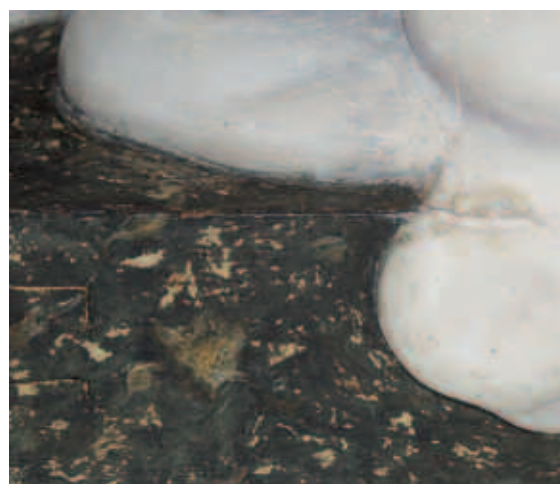
Un'interessante "nota di colore", è rappresentata dal basamento, apparentemente anonimo,

che ha svelato, se mai ci fossero stati dubbi, l'originalità territoriale della scultura; infatti in seguito all'asportazione del colore nero, è riemersa una coloritura a "finto marmo" rappresentante il marmo denominato Verde Levanto. Più locale di così!

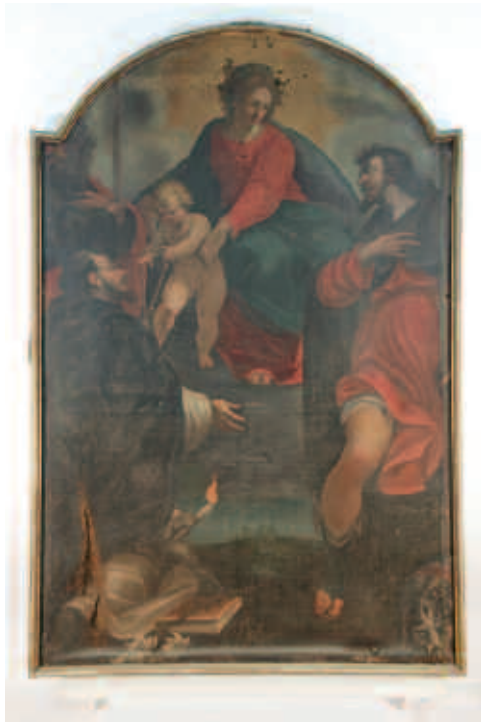
L'opera centinata, su cui era inchiodata dal davanti una cornice lignea dorata, era stata adattata alla nicchia con una modifica delle sue dimensioni originali, come si poteva notare dal viso del Santo in alto a sinistra in parte ripiegato sul fianco del telaio e parzialmente nascosto dalla cornice. Questo cambiamento di formato era stato effettuato, con grande probabilità, durante un passato intervento di rifodero. La fodera, tuttavia, non era più in grado di assolvere alla sua funzione: infatti la tela, molto sporca con una cucitura verticale centrale, era parzialmente staccata dalla tela originale e presentava numerose rotture e mancanze.

Il telaio inoltre era fisso, con traversa a croce costituita da due assi inchiodate sovrapposte, molto tarlato e poco consistente.

L'allentamento della tela sul telaio aveva provocato diverse deformazioni e una piega molto pronunciata

sul lato inferiore; inoltre era evidente, in radenza, l'impressione del telaio e dei chiodi della traversa; nell'angolo inferiore sinistro vi erano due lunghi tagli verticali con lacerazioni e sfrangiamenti della tela e cadute di pellicola pittorica.

Si potevano anche notare due grossi fori simmetrici alle due estremità a circa metà altezza; altri numerosi buchi provocati forse da chiodi in corrispondenza della testa del Bambino e della Madonna, dovuti a probabili alloggiamenti di ornamenti, che avevano causato diverse cadute di pellicola pittorica.

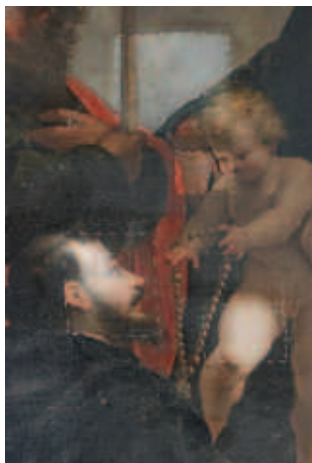
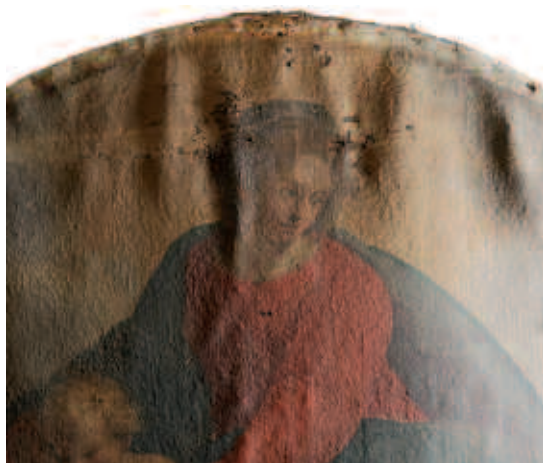
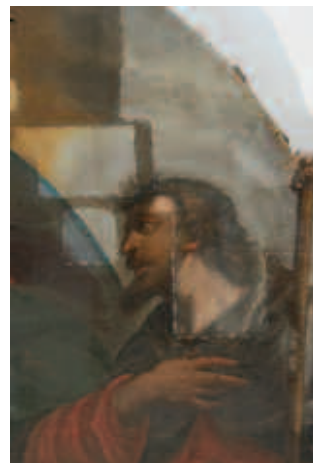
L'opera presentava un generale aspetto sporco, offuscato ed arido, con ossidazioni della vernice che impedivano una chiara visione dell'immagine, specialmente dei particolari dello sfondo e numerose gocciolature di cera e colature di gesso.

Nel corso del nuovo intervento di restauro, come prima operazione è stata eseguita la pulitura della superficie dallo sporco di deposito, accentuato anche dalla fuliggine provocata da un incendio, con acqua distillata e tensioattivi.

Sono state fatte prove per la rimozione delle sostanze alterate, che alla luce di Wood risultavano come una generale patina marrone scura, indicativa di una commistione tra sostanze filmogene resinose e probabili residui di adesivi e consolidanti. La situazione non era omogenea, quindi sono stati utilizzati a seconda delle zone miscele differenti: DMSO+Etilacetato, gel a base di Acido citrico.

Dopo aver smontato il dipinto dal telaio e rimossa la vecchia tela di rifodero, il dipinto è stato preparato per la foderatura: sono stati applicati sul retro innesti in tela nelle lacune, toppe in garza sui tagli ed è stata eseguita la foderatura a colla di pasta.

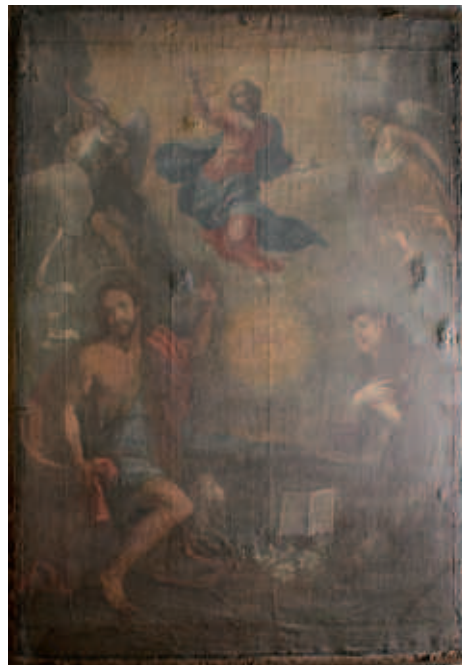
La superficie dipinta era offuscata da uno spesso strato di vernice ossidata, da uno strato di nero fumo, derivante dall'incendio del 9 giugno 2010, da colatura di cera, e da diffuse ridipinture alterate. Si notavano giunte (chiaramente non originali) sui quattro lati, di circa 3 cm, cucite a mano sul fronte. Presenza di tre innesti di tela cuciti sulla pellicola pittorica al centro del dipinto, naturalmente stuccati e ritoccati; foro dovuto a bruciatura di candela al centro dell'opera. Presenza di stuccatura e ridipinture debordanti. Nella parte superiore ed in quella inferiore due ulteriori giunte di circa cm 12, originali, che mostravano numerose cadute di colore; sulla giunta superiore una stuccatura molto estesa.

Il supporto tessile è in prima tela ed è composto da tre tele longitudinali e due orizzontali nella parte superiore e inferiore. Toppe di vari tipi di tela e di varie dimensioni. Il telaio è fisso, in cattive condizioni, con attacchi di insetti xilofagi, rosume e fori di sfarfallamento passati anche attraverso la tela, situazione che lo rende non più riutilizzabile.

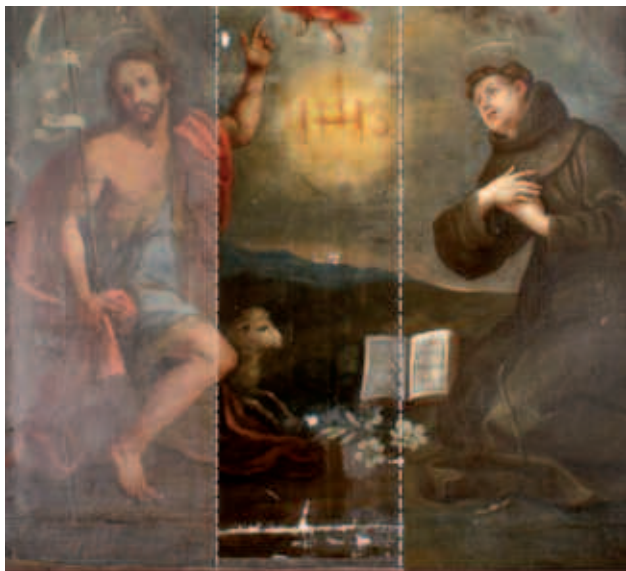
Prima di intervenire sulla pellicola pittorica, sono state effettuate delle opportune indagini, come l'osservazione a luce radente, che ha consentito di individuare in modo più chiaro l'andamento del supporto tessile, non più supportato adeguatamente dal telaio, le cui tensioni si ripercuotevano sulla superficie pittorica con conseguenti sollevamenti di materia, pronta al distacco e alla caduta. Le indagini a luce ultravioletta hanno confermato lo spesso strato di vernice ossidata, probabilmente una resina naturale, le riprese di colore, eseguite in

momenti diversi, e le zone lacunose. L'osservazione con il microscopio ha confermato lo stato di conservazione non buono della pellicola pittorica.

La prima operazione di restauro condotta sull'opera è stato un leggero dry clearing per alleggerire lo strato di sporco superficiale. Si è poi assicurata interamente la superficie pittorica tramite la velinatura, con velina inglese e colla di coniglio, per permettere lo smontaggio dal telaio, non più supportante. Si è proceduto alla pulitura del retro, asportando le toppe, pulendo la tela originale a secco ed, in presenza di residui di vecchie colle, con

Gel Acquoso Agar. Si sono quindi asportate le giunte perimetrali di 3 cm, e gli innesti sulla pellicola pittorica. La cucitura centrale di connessione tra le due tele è stata rinforzata mediante garza sottile e si sono risarciti i vari fori del supporto tessile, eseguendo un innesto in corrispondenza della bruciatura di candela.

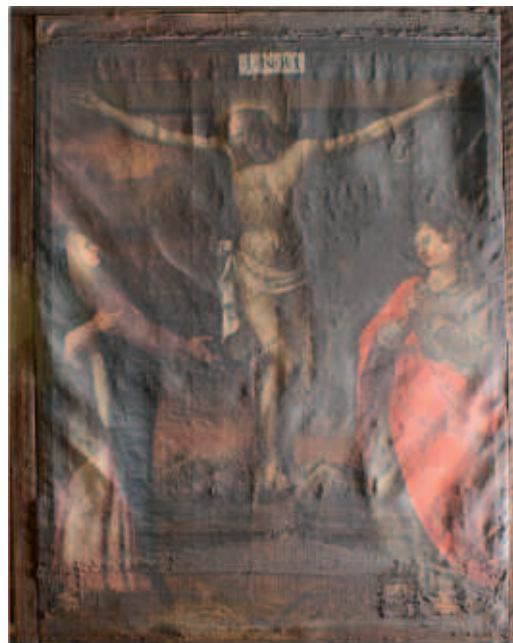
Il telaio è fisso, in cattive condizioni, con attacchi di insetti xilofagi, rosume e fori di sfarfallamento passati anche attraverso la tela, situazione che lo rende non più riutilizzabile.

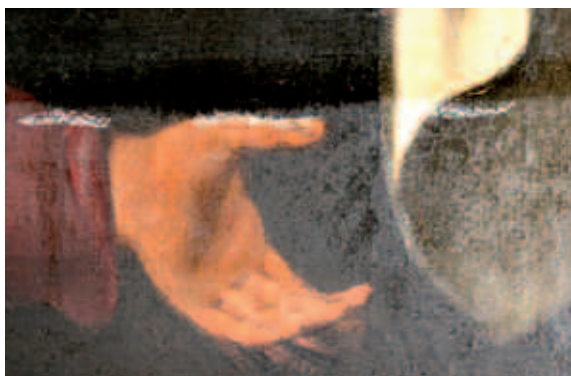
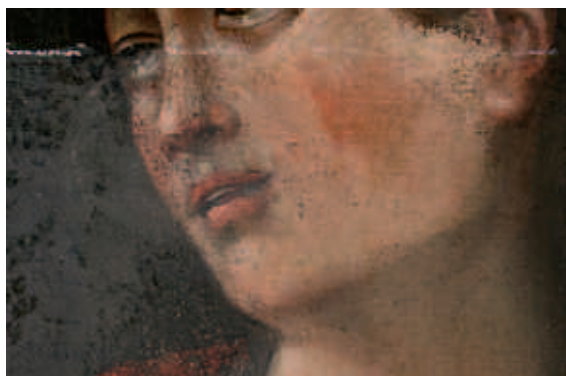
Prima di intervenire sulla pellicola pittorica, sono state effettuate delle opportune indagini, come l'osservazione a luce radente, che ha consentito di individuare in modo più chiaro l'andamento del supporto tessile, non più supportato adeguatamente dal telaio, le cui tensioni si ripercuotevano sulla superficie pittorica con conseguenti sollevamenti di materia, pronta al distacco e alla caduta. Le indagini a luce ultravioletta hanno confermato lo spesso strato di vernice ossidata, probabilmente una resina naturale, le riprese di colore, eseguite in momenti diversi, e le zone lacunose.

L'osservazione con il microscopio ha confermato lo stato di conservazione non buono della pellicola pittorica.

La prima operazione di restauro condotta sull'opera è stato un leggero dry cleaning per alleggerire lo strato di sporco superficiale. Quindi si è assicurata interamente la superficie pittorica tramite la velinatura, con velina inglese e colla animale, per permettere lo smontaggio dal telaio, non più supportante.

Si è proceduto alla pulitura del retro, asportando le toppe, pulendo la tela originale a secco ed, in presenza di residui di vecchie colle, con Gel Acquoso Agar.
